Inventering och riskklassning av förorenade områden i Öna och Östnor

Surveying and risk classification of contaminated sites in Öna and Östnor

EXAMENSARBETE, 20 p, D-nivå

Detta examensarbete är en inventering av två äldre industriområden vid namn Öna och Östnor i Mora och arbetet har utförts vid Länsstyrelsen i Dalarnas län.

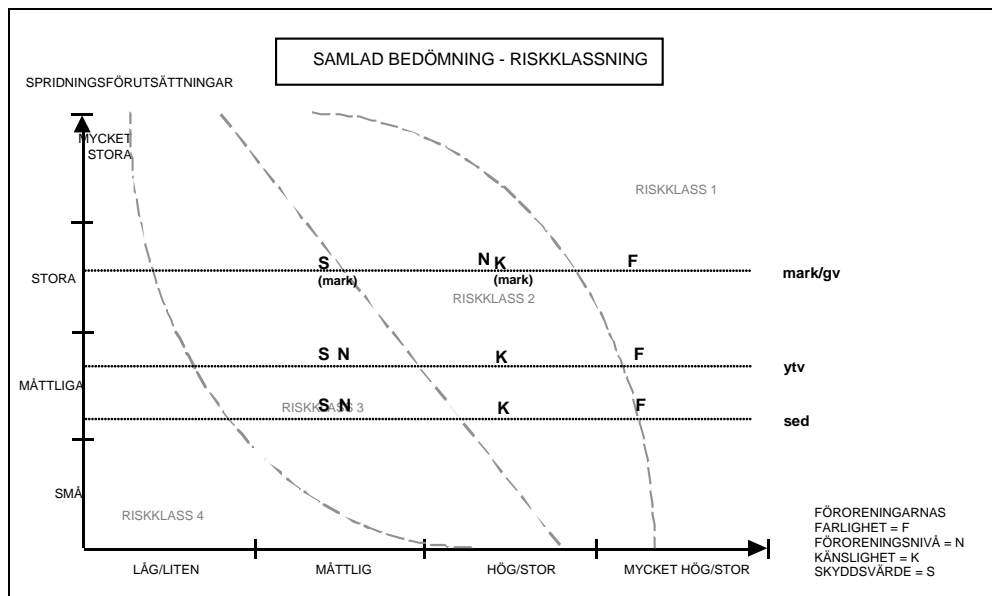
Figur 1. Riskklassningsdiagram för Bröderna Erikssons metallfabrik.

Risiklassningsdiagrammet är uppdelat i fyra fält som symboliserar riskklasserna 1, 2, 3 och 4, där riskklass 1 innebär mycket stor risk, riskklass 2 stor risk, riskklass 3 måttlig risk och riskklass 4 liten risk. Olika nivåer av spridningsförutsättningar utgör y-axelns skala medan föroreningarnas farlighet, föroreningsnivå, känslighet och skyddsvärde utgör x-axeln.

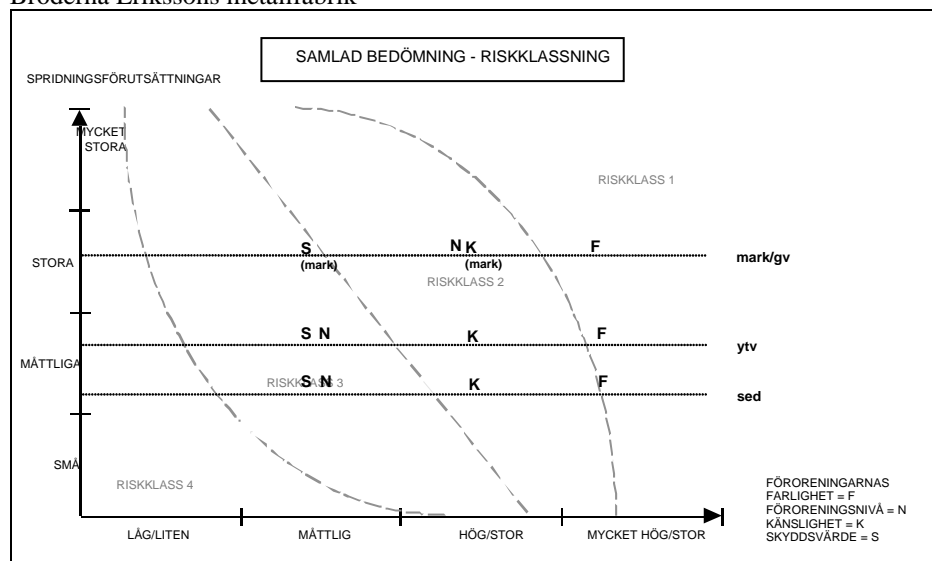
Bröderna Erikssons metallfabrik

Bröderna Erikssons metallfabrik*Föreningssituation*

Markens föreningsnivå uppskattas till stor. Detta grundas på att ytbehandling utförts inom fastigheten mellan 1947 och 1984/85. Cyanidhaltiga förkopplingsbad användes fram till 1983 utan reningsanläggning. Avloppsvattnet gick orenat till en bäck som mynnar ut i Önanoret. Bäckens omges av myrmark som kan tänkas samlat upp föroreningar eftersom organiskt material har hög förmåga att binda vissa föroreningar. Föreningsnivån i sedimentet uppskattas till måttlig medan ytvattnets föreningsnivå antas vara liten eftersom verksamheten idag inte medför något utsläpp av avloppsvatten till bäcken.

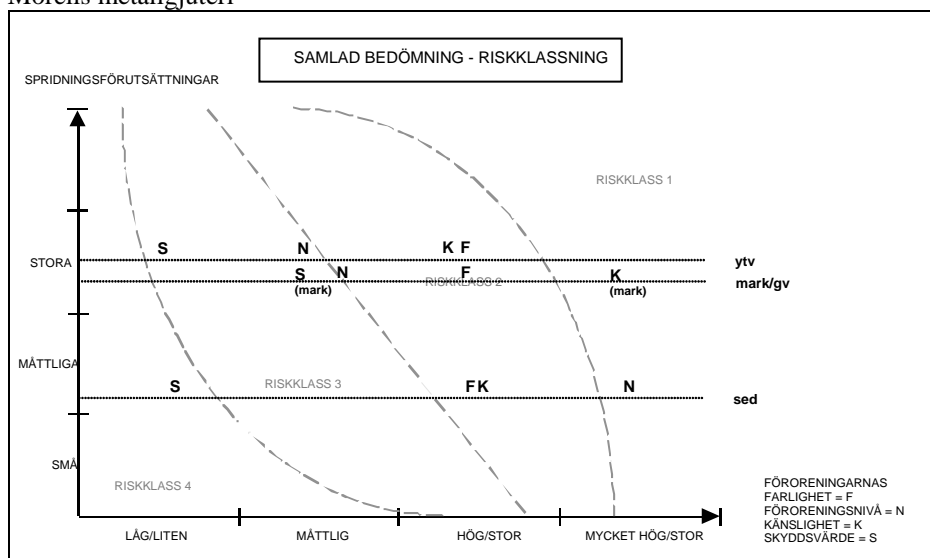
Morells metallgjuteri

Sammanvägd bedömning

Objektet väger mellan riskklass 2 och 3. Osäkerheterna med riskklassningen är stora eftersom både föroreningsnivåerna och spridningsförutsättningarna är uppskattade. Företaget ligger i direkt anslutning till bostadsbebyggelse och med hänsyn till försiktighetsprincipen hamnar objektet i nuläget i riskklass 2. Nya uppgifter och förändrad markanvändning kan dock ändra riskklassningen
